1. General

ATEG

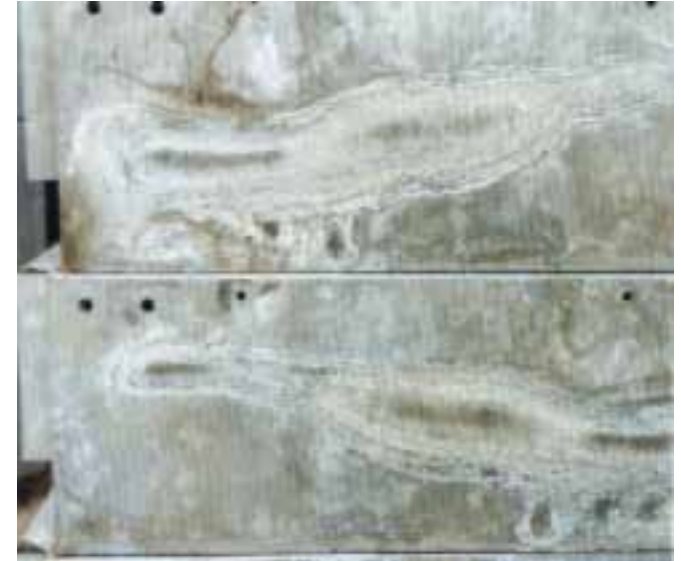
Cuando ocurre esto, pueden formarse "manchas blancas" sobre la superficie de los materiales galvanizados, conocidas también como manchas de almacenamiento en húmedo (fig. 1). Las manchas blancas de este tipo no tienen una composición definida, ya que ésta dependerá de las condiciones en que se hayan formado las mismas, pero, por lo general, están constituidas por hidróxido de zinc hidratado, algo de óxido de zinc y proporciones menores de carbonato de zinc.

Fig.1: Aspecto de unos recipientes galvanizados para agua después de varios meses de almacenamiento a la intemperie. El apilamiento de unos sobre otros, con sus superficies planas en contacto, impidió la libre circulación del aire entre las mismas, con el resultado de formación de manchas blancas.

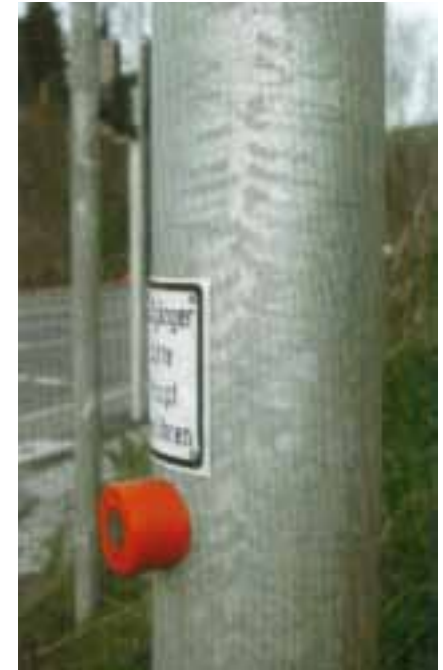
Cuando las manchas blancas no son muy voluminosas, debido a que las condiciones de humedad y falta de aireación no se han prolongado durante mucho tiempo, no influyen de manera apreciable sobre la resistencia a la corrosión del recubrimiento galvanizado, ya que, en condiciones de servicio normales, se transforman en recubrimientos protectores del zinc subyacente por efecto del anhídrido carbónico del aire, que convierte el hidróxido de zinc en carbonato básico de zinc. (Fig. 2).

Fig. 2: Manchas blancas ligeras sobre el soporte de una luminaria. Estas manchas se transformarán en poco tiempo en capas protectoras del recubrimiento de zinc por la acción del anhídrido carbónico del aire. Solamente en el caso de querer pintar el soporte sería necesario limpiarlas.

Las manchas ligeras no es necesario limpiarlas. En condiciones normales de exposición se transformaran en capas protectoras por acción del anhídrido carbónico del aire. Solamente en el caso de que se desee aplicar un sistema de pintura sobre el recubrimiento galvanizado será necesario limpiarlas perfectamente.

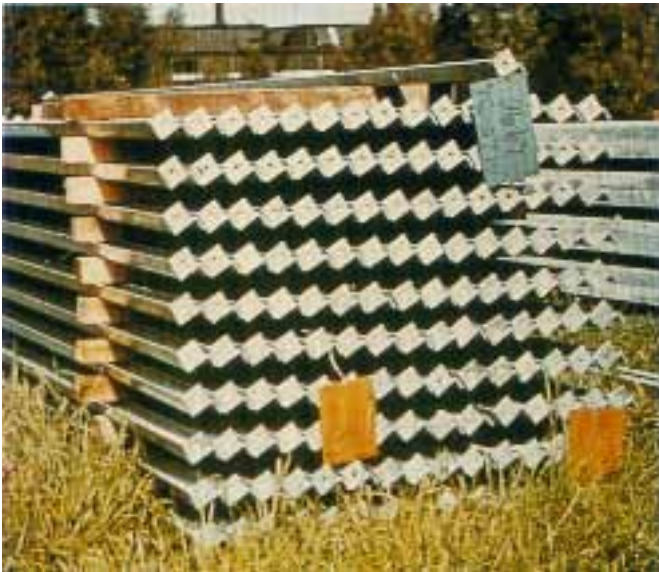
Fig. 3: Almacenamiento incorrecto. Aunque se han colocado separadores de madera entre los diferentes perfiles del paquete, éstos han sido situados con su parte cóncava hacia arriba, por lo que acumularán agua de lluvia y humedad. Por otra parte, los paquetes descansan directamente sobre la hierba húmeda.

- No dejar los materiales recién galvanizados a la intemperie en condiciones de lluvia, niebla o humedad elevada.
- No abandonar estos materiales mucho tiempo bajo la nieve. Almacenar los materiales delicados bajo techo.
- No depositar las piezas recién galvanizadas sobre charcos, barro o hierba húmeda. (Fig. 3).
- Separar los materiales del suelo mediante listones de madera, al menos unos 150 mm.
- No cubrir las piezas con lonas o telas de plástico (posible condensación).
- Utilizar separadores (madera, cerámica, etc.) para evitar el contacto directo entre las superficies galvanizadas.
- Apilar las piezas con una cierta inclinación, para favorecer el escurrido del agua.

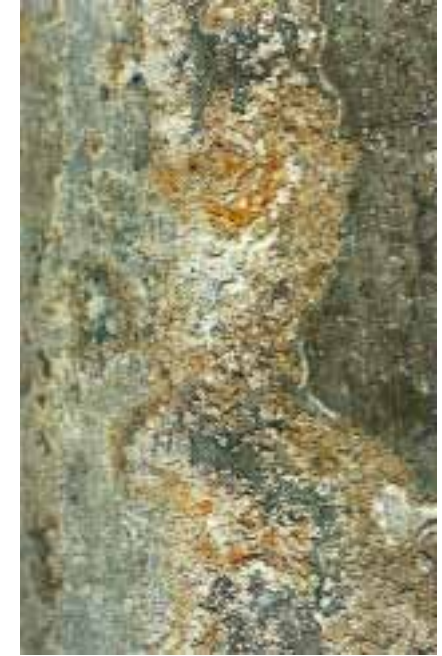
Fig. 4: Manchas blancas profundas con pérdida de una gran parte del espesor del recubrimiento de zinc. Pueden apreciarse incluso corrosiones locales del acero base.

Cuando las manchas sean muy voluminosas (Fig. 4), deberán limpiarse y comprobar el espesor del recubrimiento galvanizado subyacente. Si este espesor alcanza en las zonas afectadas el valor mínimo especificado por las normas, el material será aceptable. Si no es así, deberá restaurarse el recubrimiento en las zonas afectadas mediante los procedimientos que se indican en el apartado 6.3 de la norma UNE-EN ISO 1461 (ver Ficha Técnica 2.12).
