ATEG

Proyecto y construcción

2.12 Repaso y restauración de los recubrimientos galvanizados

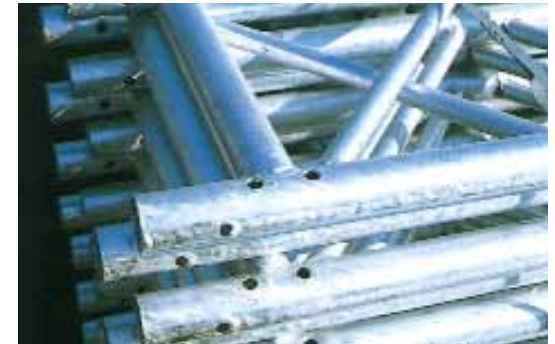
Fig. 1. Acumulación de zinc en los extremos de los tubos en una construcción tubular

Cuando las piezas se extraen del baño de galvanización se dejan escurrir algún tiempo sobre el mismo baño antes de retirarlas. No obstante, en algunas partes de las piezas puede producirse la solidificación de acumulaciones y lágrimas de zinc antes de que éstas puedan escurrir completamente. Normalmente estas acumulaciones y lágrimas no suelen eliminarse, salvo que interfieran con el uso o función de la pieza (como puede ser la necesidad de que ajuste con otra pieza) (Fig. 1) o bien porque representen un peligro durante su manejo, transporte o montaje (Fig. 2).

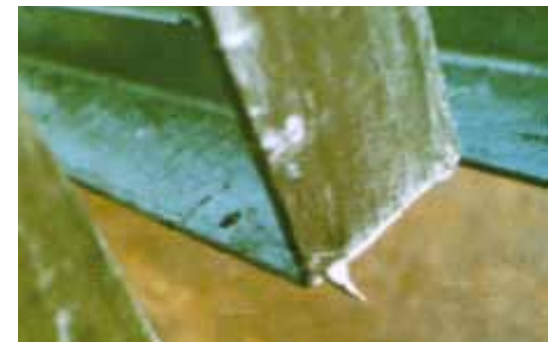
Fig. 2. Deben eliminarse las rebabas en forma de picos para evitar daños a personas y cosas.

Los picos, rebabas u otras acumulaciones pueden rebajarse o eliminarse con una lima normal o una amoladora radial con un disco flexible. En ningún caso deben de tratarse de eliminar golpeándolas con una herramienta, ya que junto con las gotas o rebabas puede saltar parte del recubrimiento dejando una zona desnuda.

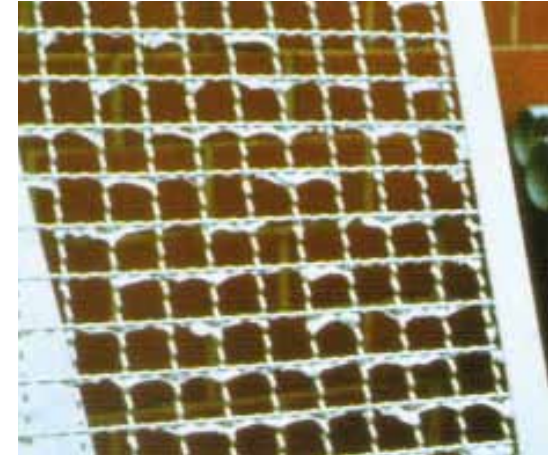
Fig. 3. Las "telillas" de zinc pueden eliminarse por cepillado con cepillo de alambre.

Durante el escurrido de las piezas recién galvanizadas sobre la superficie del baño, el zinc que va escurriendo reacciona con el oxígeno del aire y forma una película de óxido de zinc. En algunos tipos de piezas tales como bastidores, telas metálicas y entramados, pueden quedar restos muy visibles de escurriduras de zinc oxidadas (Fig. 3). Estos restos se eliminan por lo general fácilmente mediante cepillo de alambre.

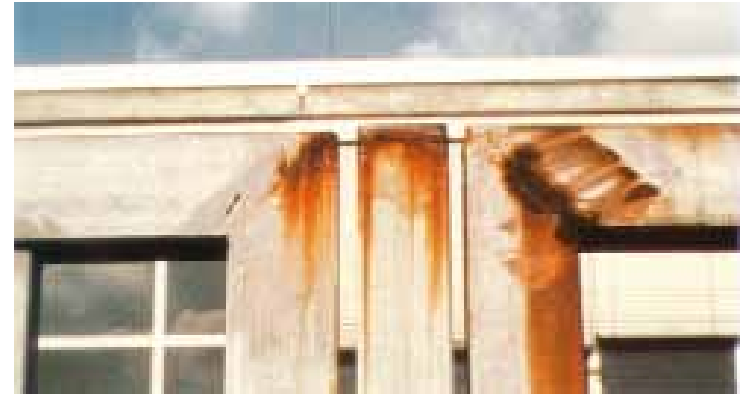
Fig. 4. Corrosión causada por una restauración incorrecta del recubrimiento en una unión soldada.

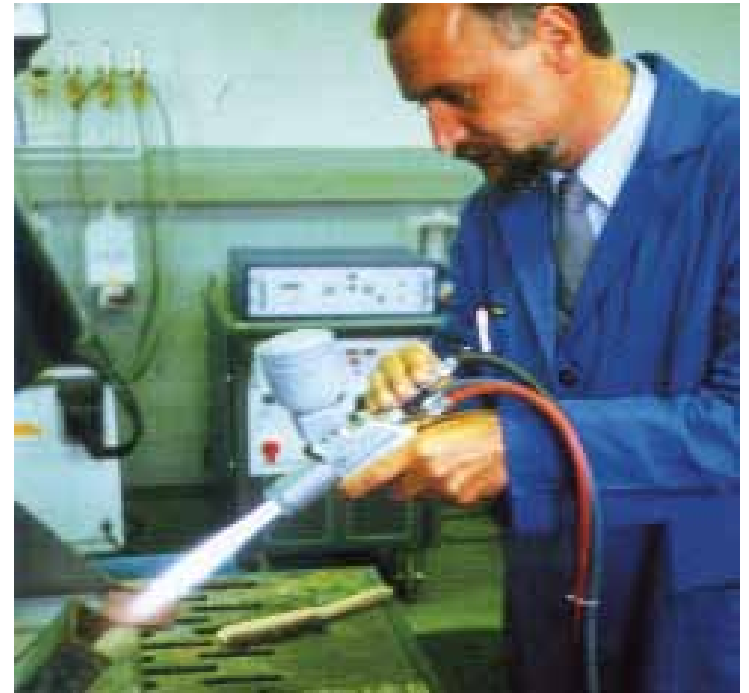
Fig. 5. Restauración mediante proyección térmica de zinc.

- Aplicación de pinturas ricas en zinc. El contenido de zinc metálico en la película de pintura seca debe ser lo más elevado posible. Los siguientes sistemas de pintura se han acreditado como adecuados:
 - a) Resina epoxi de dos componentes.
 - b) Poliuretano de un sólo componente de secado al aire.
 - c) Etil silicato-polvo de zinc de un componente de secado al aire.
- Proyección térmica de zinc. Previa limpieza por chorreo hasta el grado Sa 2½.
- Aplicación de aleaciones de zinc de bajo punto de fusión. Las más frecuentes son las de zinc-cadmio y zinc-estaño.
